AIRE ACONDICIONADO 12V | 2000W | FULL INVERTER

# OpenAir<sup>PLUS</sup>

Gama Caravaning

DIAGNOSIS DE AVERÍAS

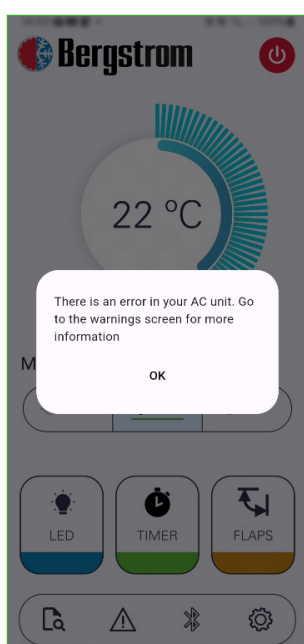
- >> En el caso de controlar **OPENAIR PLUS** a través de la aplicación para smartphone, está también le mostrará las incidencias del equipo a través de una ventana emergente que le conducirá al índice de las mismas y donde podrá conocer la causa de la incidencia y más detalles sobre la misma.

Ventana emergente de advertencia de incidencia

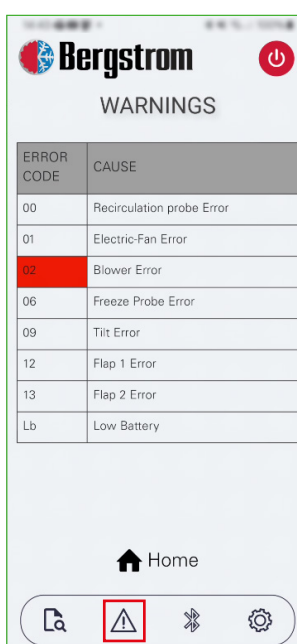
Índice de incidencias

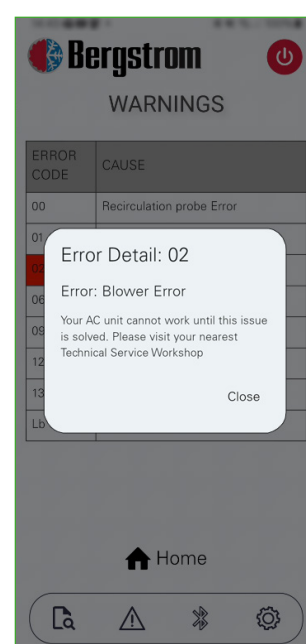
Detalles sobre la incidencia

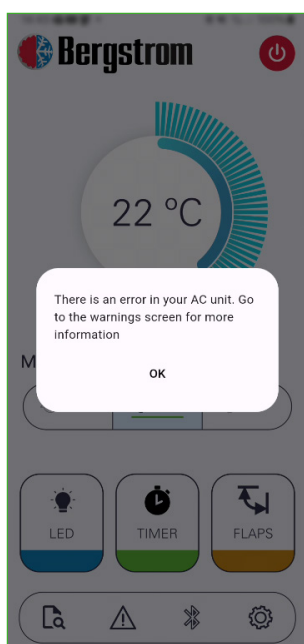
- >> In the case of controlling **OPENAIR PLUS** through the smartphone application, it will also display the unit incidents to you through a pop-up window that will lead you to their index, where you can understand the cause of the incident and more details about it.

Warning incident pop-up window

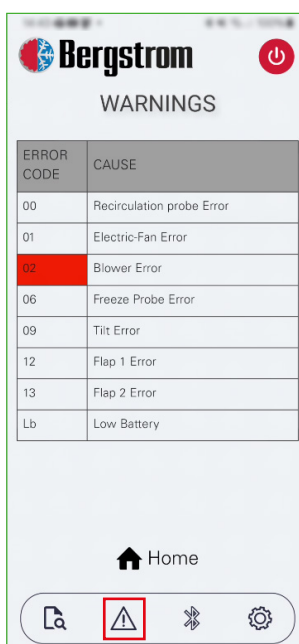
Incident Index

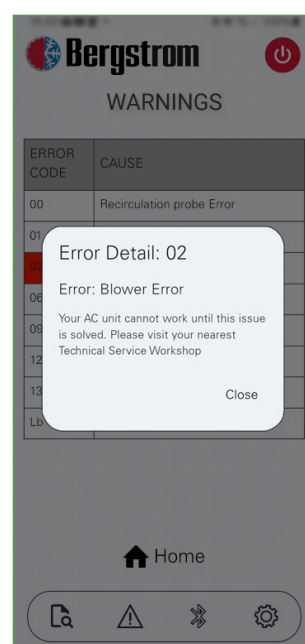
Details about the incident

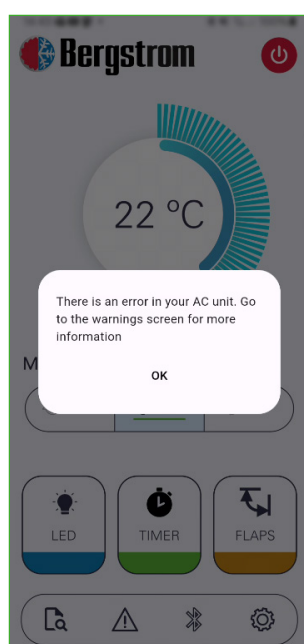
- >> Dans le cas où vous contrôlez **OPENAIR PLUS** via l'application mobile, celle-ci vous montrera également les incidents de l'appareil via une fenêtre pop-up qui vous mènera à l'index de ceux-ci et où vous pourrez connaître la cause de l'incident et plus de détails sur celui-ci.

Fenêtre pop-up de mise en garde d'incident

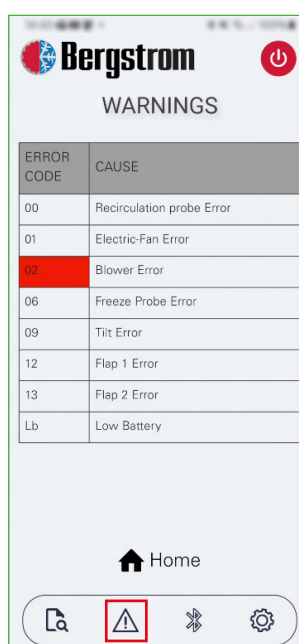
Index d'incidents

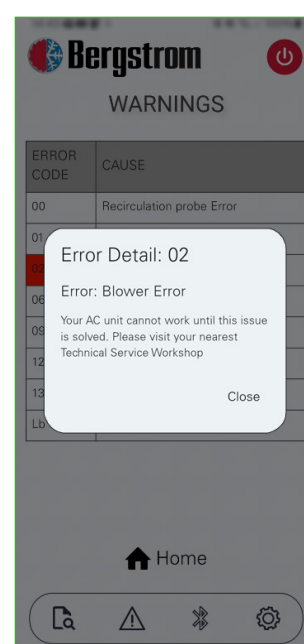
Détails sur l'incident

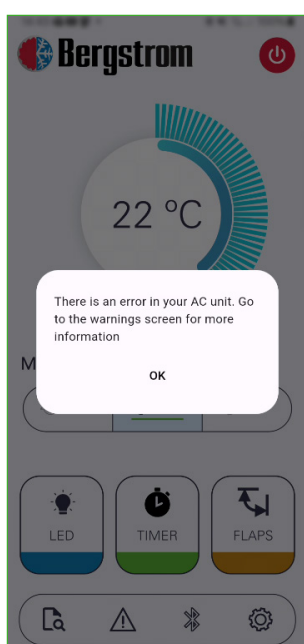
- >> Im Falle der Steuerung von **OPENAIR PLUS** über die Smartphone-Anwendung wird diese Ihnen auch die Störungen des Geräts über ein Pop-up-Fenster anzeigen, das Sie zum Index dieser führt und wo Sie die Ursache der Störung und weitere Details darüber erfahren können.

Pop-up Warnmeldung des Vorfalls

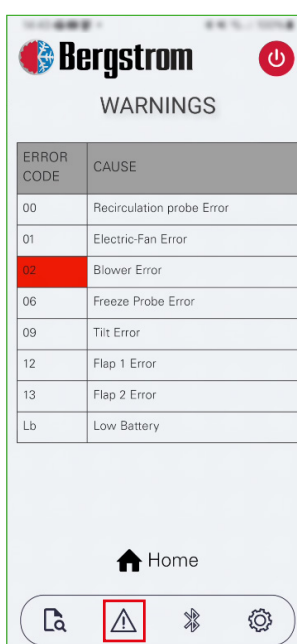
Vorfall-Index

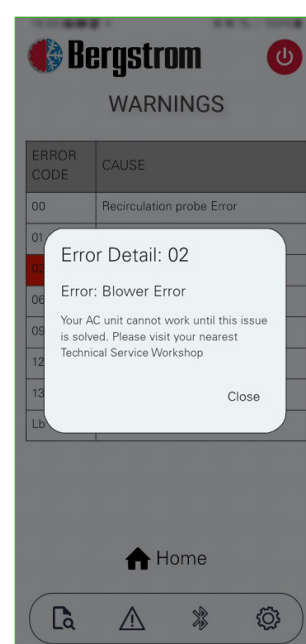
Einzelheiten zur Störung

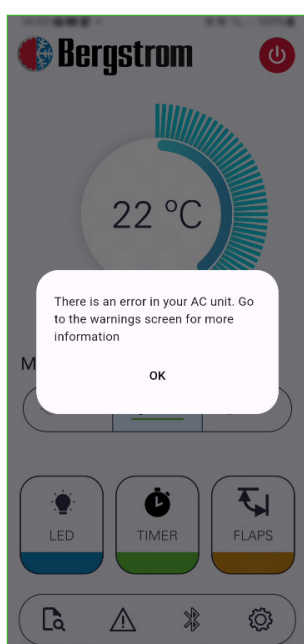
- >> Nel caso in cui si controlli **OPENAIR PLUS** attraverso l'applicazione per smartphone, questa mostrerà anche le anomalie dell'impianto attraverso una finestra pop-up che vi condurrà all'indice delle stesse e dove potrete conoscere la causa dell'anomalia e ulteriori dettagli su di essa.

Finestra popup di avviso di anomalia

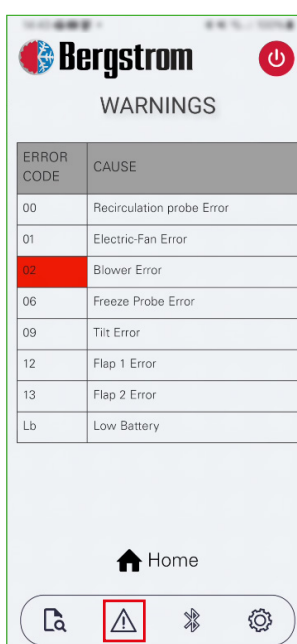
Indice di incidenze

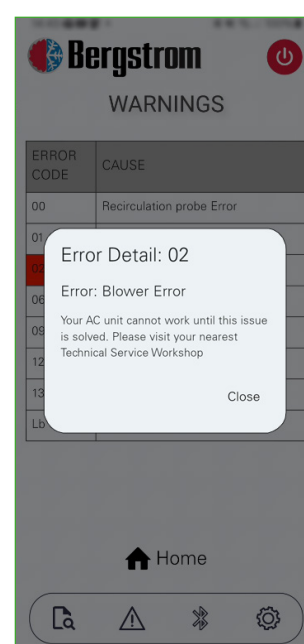
Dettagli sull'incidenza
